Benutzung Tersis 2 – gh-DenkMalPlan

Fallbeispiele

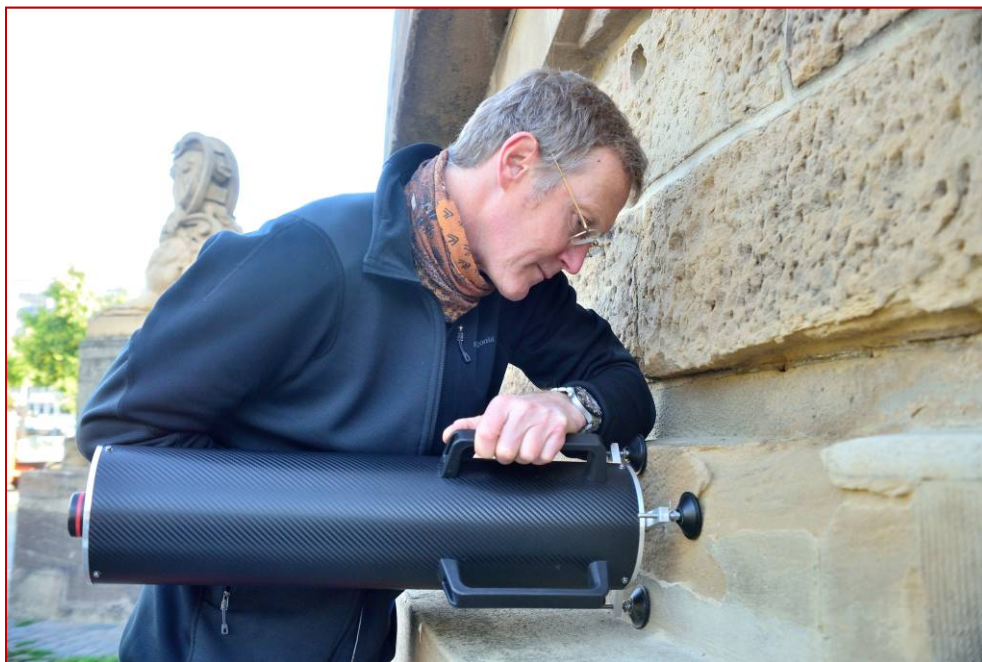
Wasserturm Mannheim

Vermessen der Festigkeitsverhältnisse in der Oberfläche des Wasserturmes / Mannheim. Dieser tendiert intensiv zur Schalenbildung. Fragestellung war, inwieweit neben einer in den 90iger Jahren eingebrachten hydrophob wirkenden Imprägnierung und einer daraus resultierenden Hinterfeuchtungssituation die Festigkeitsverhältnisse ebenfalls eine Rolle spielt.

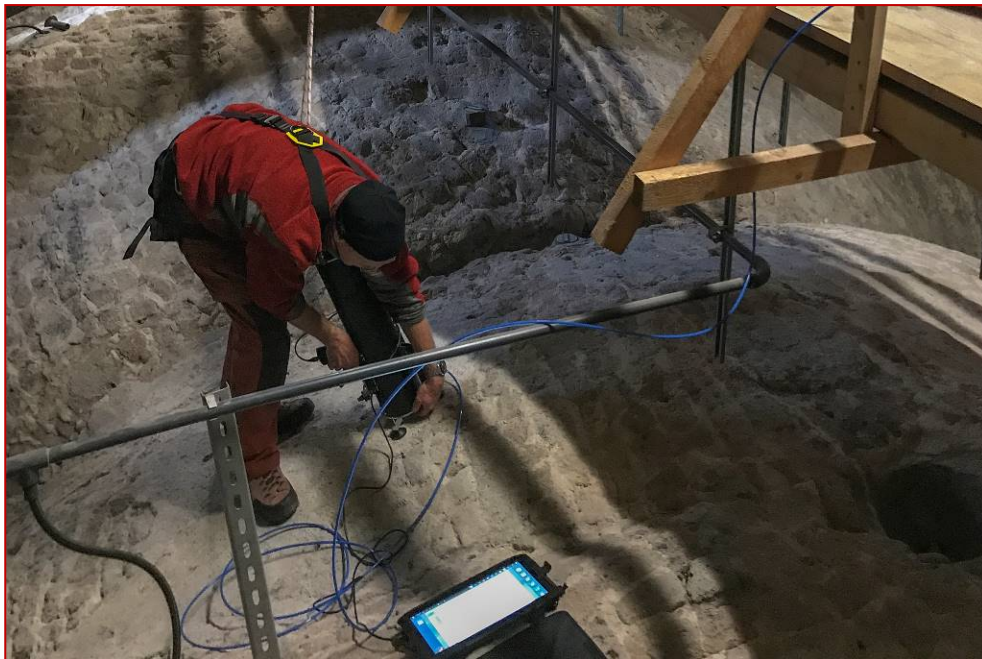
Romanisches Tuffgewölbe Essen Werden

Im Falle des zweilagig, das Gewölbe von oben abdeckenden Putzes (Boxhaut) ging es um a. das Feststellen dessen Festigkeit im Vergleich zu dem darunter gelegenen Tuff und b. das Aufdecken der internen Festigkeitsverhältnissen, um den Konservierungsaufwand/Konsolidierungsaufwand für den Erhalt der Boxhaut feststellen zu können.
